Tijdschrift voor Historische Geografie

Verdronken cultuurlandschap in het Markermeer

Tijdens recente onderzoeken voor de versterking van de dijk van Amsterdam naar Hoorn zijn in het Markermeer sporen gevonden van verdronken cultuurlandschappen. Het gaat hierbij om resten van laatmiddeleeuwse dijken, beschoeiingen, een gemetselde waterput en zelfs een kerkhof. In dit artikel wordt een beknopt overzicht gegeven van de resten die tot nu toe in kaart zijn gebracht.

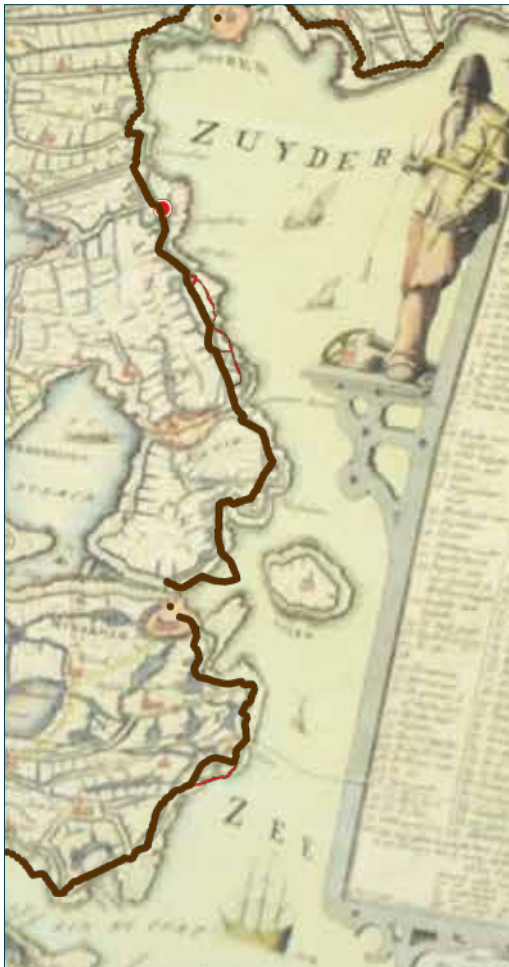
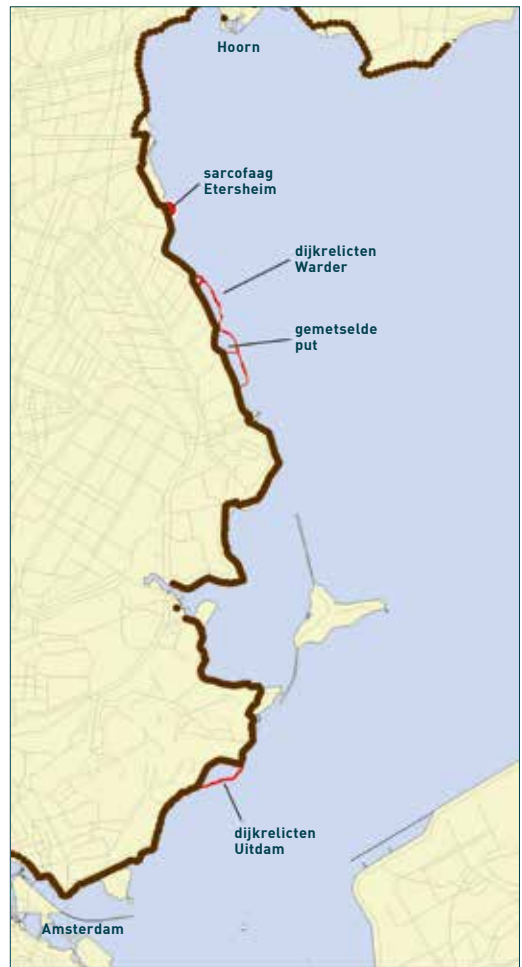
▲ De huidige dijk geprojecteerd op de kaart van Beeldsnijder uit 1575 (links) en huidige situatie (rechts).

De afbeelding op p. 199 toont de huidige dijk geprojecteerd op de kaart van Beeldsnijder uit 1575 en de huidige situatie. Op de historische kaart is goed te zien dat in de late middeleeuwen nog veel buitendijks land aanwezig was, maar dat dit sinds die tijd vrijwel volledig verdronken is.
